# Magdalenenkapelle Emmersdorf

Bestandsaufnahme und

Maßnahmenkonzept

Kirchengestühl

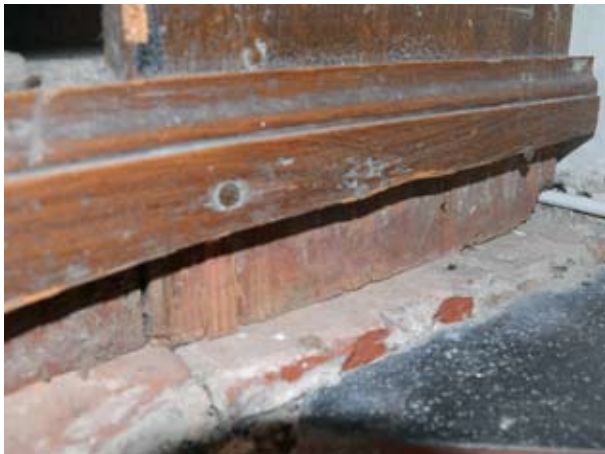
Abb.13: Eingelassene Wange mit gebrochener Sockelblende

Um die Bänke aus den Podesten lösen zu können ist ein Abmontieren der Sockelblenden notwendig. Diese sind sehr dünn und mit vielen, langen Drahtstiften befestigt. Um Risse und Absplitterungen zu vermeiden ist hier sehr vorsichtig mit Keilen und Nageleisen zu arbeiten.

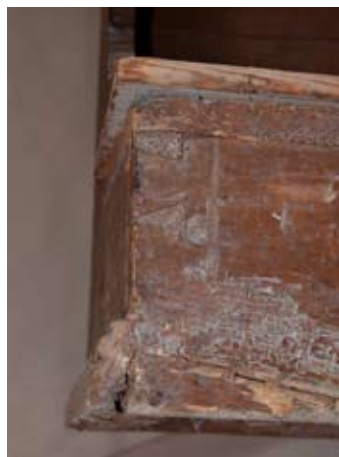
Eine der originalen Kniebänke der freistehenden Einzelbänke erhielt eine neue Auflage.

Abb.23: aufgedoppelte Kniebank

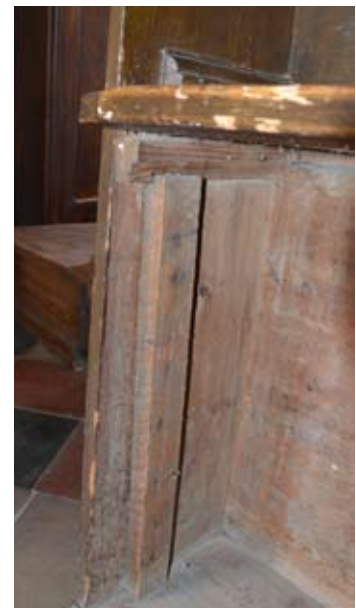
Es wurden verschiedene Reparaturen durchgeführt, wie z.B. das Verstärken und Unterstützen der Sitzbankbefestigungen an den Wangen. Hierfür wurden unter- und tw. auch oberhalb der Sitzfläche Leisten angenagelt.

Abb.24: Untertstützung der Sitzfläche mit Leisten

Lockere Holz nagelverbindungen werden wieder durch Nachschlagen solcher gefestigt. Die Verwendung von Drahtstiften soll vermieden werden oder nur in nicht einsehbaren Bereichen stattfinden. Frühere Reparaturen wie die Befestigung der Sitzflächen mit diversen Leisten können belassen und wenn notwendig verstärkt werden. Die Sitzbankstützen werden gerade gerichtet, befestigt und wenn notwendig unterlegt.

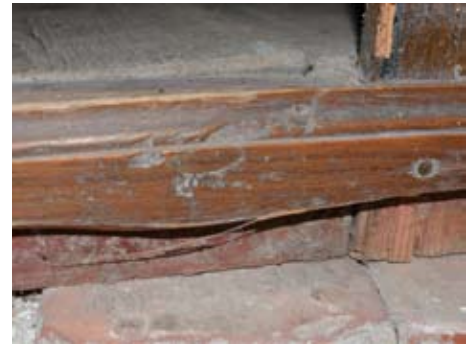
Abb.25: Abgesplitterte, sekundäre Sockelleiste

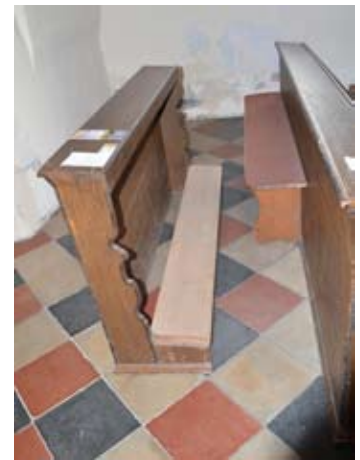
Vermutlich zum selben Zeitpunkt wurde aus der ehemaligen freistehenden Brüstungsbank im hinteren Teil der Kirche eine Sitzbank gemacht. Hier wurde auf ca. 2/3 der Breite eine Sitzfläche angebracht und eine kürzere Brüstungsbank davor gestellt. Dadurch gab es zum einen mehr Sitzplätze, zum anderen wurde der Durchgang zum Hauptraum der Kapelle etwas verbreitert.

Abb.26: eingefügte Sitzbank und kurze Brüstung

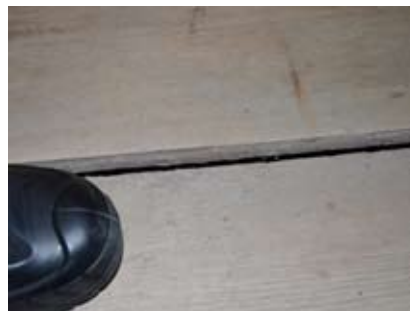
Die Bänke sind in sich stabil. Holzverbindungen wie Zinken und Nagelungen geben der Konstruktion ausreichend Festigkeit. Die fixe Verankerung der Bänke in den Podesten ist jedoch nicht mehr gegeben. Beim Betreten dieser und bei der Benutzung der Sitz- und Kniebänke sowie der Brüstungen bewegen sich diese mehr oder weniger stark. Ebenso biegen sich die Podestdielen beim Begehen durch.

Abb.28: Durchbiegen der Diele beim Betreten

Die Podeste werden wo notwendig durch Nachnageln der Verbindungen stabilisiert. Ausbrüche und Fehlstellen werden mit Nadelholz ergänzt, Risse verleimt. Die unterlegten Balken werden wo nötig aufgedoppelt und an Stellen, wo sich die Dielung durchbiegt, durch zusätzliche Balken ergänzt.

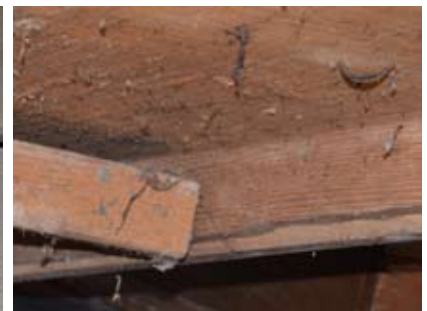
Abb.29: Veränderte Podesthöhe durch aufgesetzte Sockelleiste

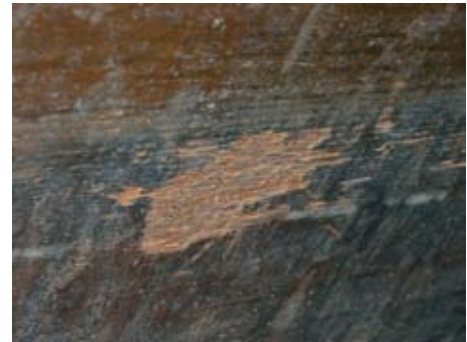
In einigen Bereichen gibt es Fraßgänge und Ausfluglöcher von Holzschädlingen. Es dürfte sich hier jedoch um einen früheren Insektenbefall handeln, der keine gravierenden Schäden angerichtet hat.

Abb.30: Fraßgänge an der Innenfläche einer Brüstung

Risse und lockere Holzverbindungen werden mit Fischleim wiederverleimt, Ausbrüche und Fehlstellen in Nadelholz in selber Jahrringbreite und Wuchsrichtung ergänzt. Kleinere Löcher und Fraßschäden von Insekten können mit Leinölkitt oder einem Kitt aus Fischleim, Holzmehl und Cellulosefasern (Arbocel) geschlossen werden.

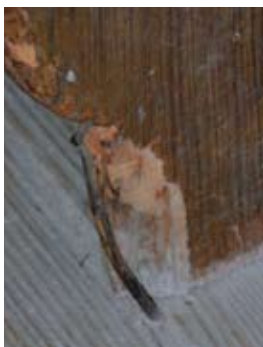
Abb.31: Abgesplitterte und mit Nagel fixierte Vorderkante einer Sitzbankstütze

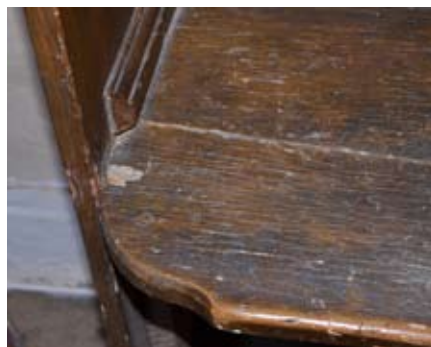
Es gibt einige Risse, geöffnete Leimfugen an den Rückwänden, sowie ausgebrochene und abgeriebene Kanten. Manche Stützen der Sitz- und Kniebänke sind locker. Keine der Schäden sind jedoch gravierend, so sind zum momentanen Zeitpunkt alle Bänke gefahrlos benutzbar.

Abb.32: Riss und Ausbruch in einer Sitzfläche

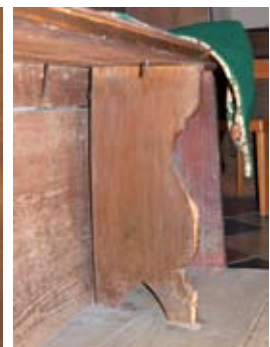
Abb.34: lockere, verrutschte Sitzbankstütze

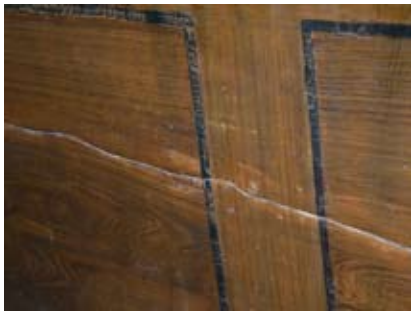
Abb.35: Riss quer durch eine Brüstungsfront

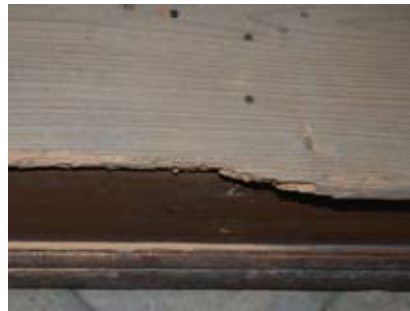
Abb.36: Ausgebrochene Kante einer Kniebank

Die Verbindungen werden je nach Typ beibehalten und wenn nötig in gleicher Weise verstärkt oder ergänzt. Ausbrüche und Fehlstellen werden in Nadelholz in selber Jahrringbreite und Wuchsrichtung ergänzt. Splitterige und fasernde Kanten können mit Weißleim gefestigt und nachgestochen oder mit der Hand leicht nachgeschliffen werden.

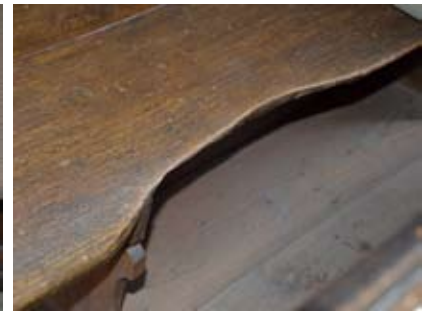
Abb.37: Ausgebrochene Sitzfläche, vor Überfassung des Gestühls passiert und belassen worden; evtl. absichtlich verschmälerte Sitzfläche

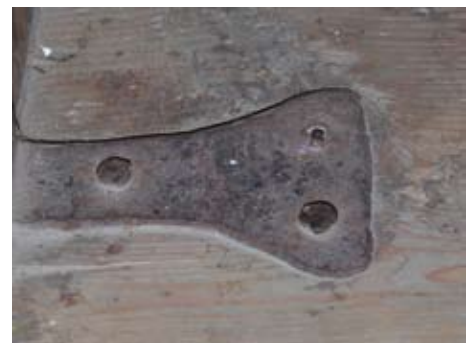
Die Köpfe der verschiedenen Nägel, die von diversen Reparaturen stammen, sowie die drei geschmiedeten, lappenförmigen Winkel zur Befestigung der Brüstung sind teilweise leicht korrodiert.

Abb.38: korrodiertes Beschlag

Die geschmiedeten Eisenwinkel werden grob mit einer Drahrbürste von losem Rost befreit und anschließend mit Bleiseife behandelt. Nach kurzer Einwirkzeit wird das überschüssige Öl abgenommen um ein speckiges Aussehen und eine klebrige Oberfläche zu verhindern.

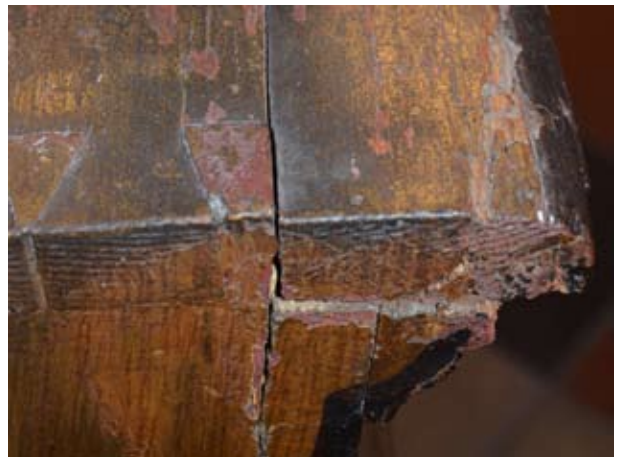
Die verm. ölgebundene Maserierung ist weitgehend intak und zeigt ein durchaus ansprechendes Erscheinungsbild. Beeinträchtigend wirken Verschmutzung und Vergrauung der Oberflächen, teilweise schon bei der Anfertigung entstandene Frühschwundrisse und Craqueleés sowie Ausbrüche und abgeriebene Kanten.

Abb.40: Ausbrüche in der Maserierung, darunter kommt der rotviolette Anstrich zum Vorschein

Die Retusche der Holzimitationsmalerei wird mit Öl- oder Ölharzfarben ausgeführt. Dabei werden Ausbrüche in der Fassung im Umgebungston geschlossen, fleckige und beriebene Flächen können mit Lasurtechnik beruhigt werden. Kanten und Ecken, die durch die Benutzung natürlich abgerundet und berieben sind sollen nicht retuschiert werden, auch Craqueleés durch Fröhschwundrisse werden belassen.

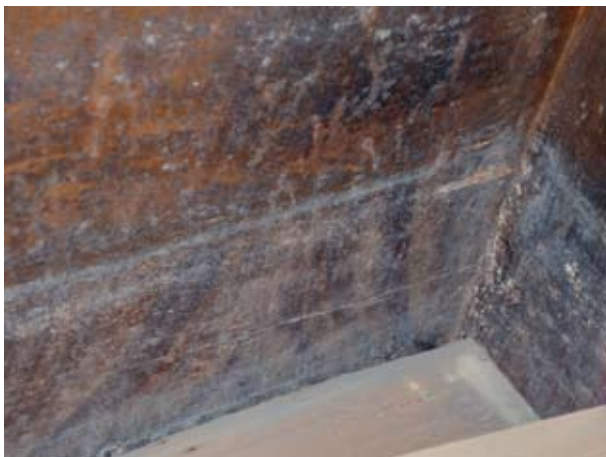
Abb.41: Abgeriebene und verschmutzte Bereiche hinter der Kniebank

Maserierte Flächen werden mit Blitzfix-Schwamm und Marlipal, 1-2 %ig in warmem Wasser, gereinigt und mit klarem Wasser nachgereinigt.

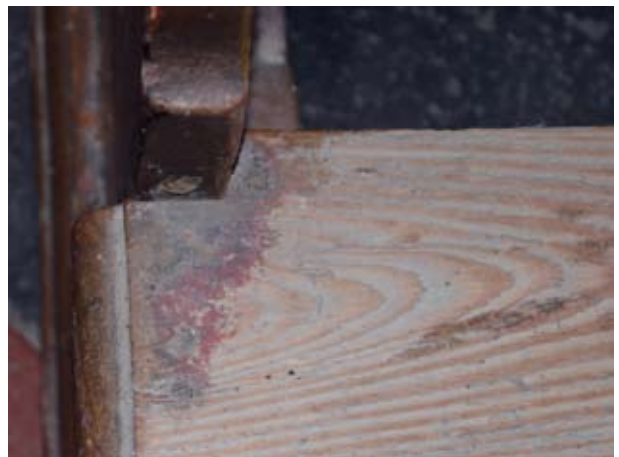
Die heute holzsichtigen Kniebankoberseiten waren vermutlich ursprünglich auch mitgestrichen, mit der Zeit sind jedoch die Farbschichten durch Benutzung und Reinigung verschwunden.

Abb.42: Reste beider Fassungen am Rand einer Kniebankoberseite

Die ehemals gestrichenen Kniebänke bleiben holzsichtig, uneinsehbare Bereiche unter Gebetbuchablagen, Sitz- und Kniebänken müssen nicht retuschiert werden. Die noch erhaltenen rotvioioletten Flächen sind zu belassen.

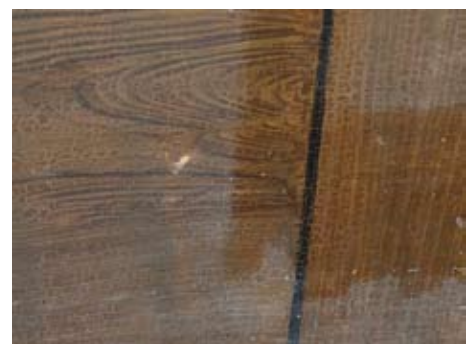
Abb.44: Anfeuern der Maserierung nach der wässrigen Reinigung

Beim Reinigen entsteht ein Anfeuern der Oberfläche, das nach dem Trocknen wieder verschwindet. Durch Auftragen von Halböl (Leinölfirnis mit Terpentin 1:1) kann ein Aufsättigen der Öloberfläche bewirkt und der Grauschleier reduziert werden. Zudem tritt durch das Einbringen von Bindemittel ein Festigungseffekt ein, der weiteren Abplatzungen entgegenwirkt.
