# Magdalenenkapelle Emmersdorf

Bestandsaufnahme und

Maßnahmenkonzept

Kirchengestühl

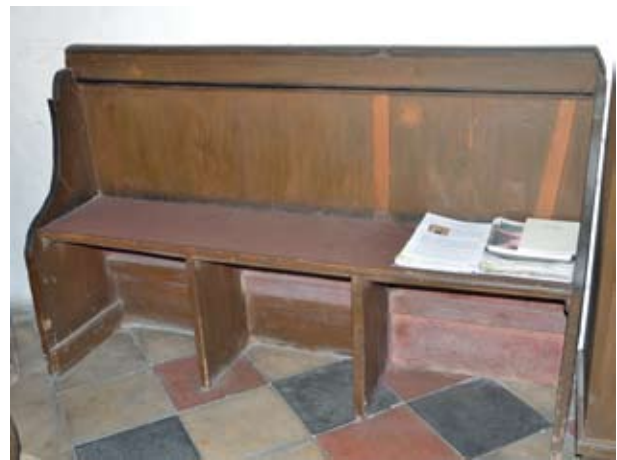
Abb.7: hintere Bank, leicht unterschiedliche Bauweise

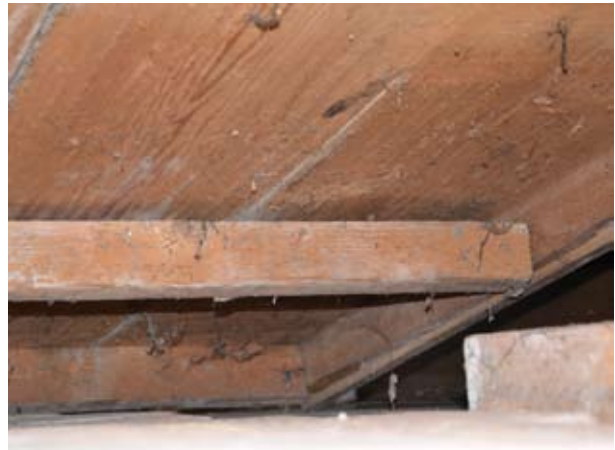
Abb.12: Podestunterseite

Die Bänke sind in sich stabil. Holzverbindungen wie Zinken und Nagelungen geben der Konstruktion ausreichend Festigkeit. Die fixe Verankerung der Bänke in den Podesten ist jedoch nicht mehr gegeben. Beim Betreten dieser und bei der Benutzung der Sitz- und Kniebänke sowie der Brüstungen bewegen sich diese mehr oder weniger stark. Ebenso biegen sich die Podestdielen beim Begehen durch.

Die Podeste werden wo notwendig durch Nachnageln der Verbindungen stabilisiert. Ausbrüche und Fehlstellen werden mit Nadelholz ergänzt, Risse verleimt. Die unterlegten Balken werden wo nötig aufgedoppelt und an Stellen, wo sich die Dielung durchbiegt, durch zusätzliche Balken ergänzt.

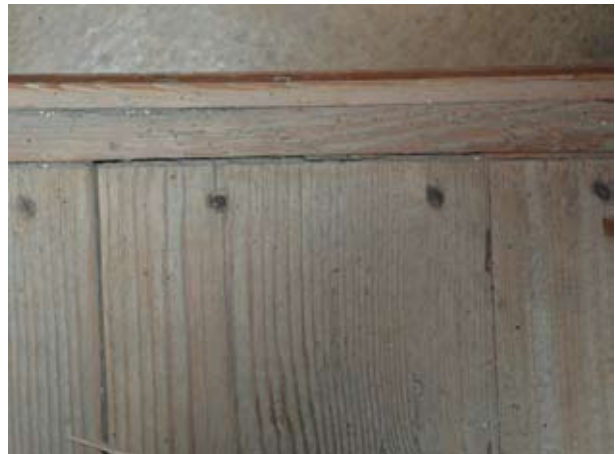
Abb.14: Befestigung der Podestdielen

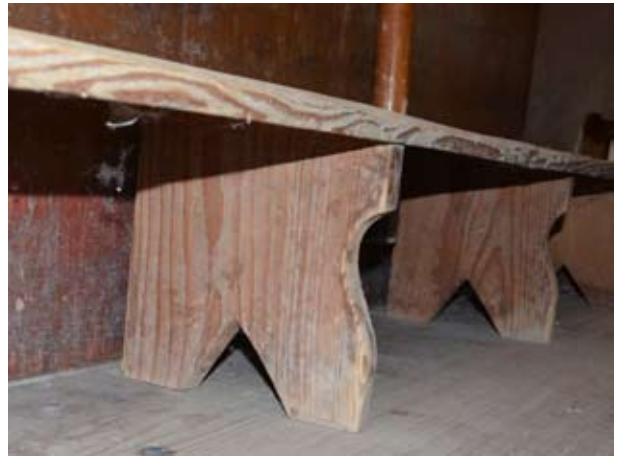
Bei den Bänken in den Podesten sind die Kniebänke nicht fix montiert sondern zwischen die Wangen gestellt. Bei einer lässt sich die eben beschriebene Kistenform wieder finden, diesmal aber nur genagelt und nicht gezinkt. Die übrigen Kniebänke sind aus einem einfachen Brett mit genagelten oder eingegrateten Stützen in verschiedenen Formen ausgeführt und zwischen die Wangen eingestellt. Die meisten sind beweglich, manche wurden mit Nägeln an den Bänken fixiert.

Abb.18: spätere Kniebank mit genagelten, geschweiften Stützen

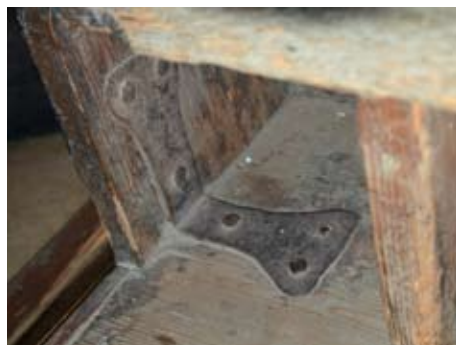
Abb.19: Befestigung der Brüstung mittels Eisenwinkel

Die Köpfe der verschiedenen Nägel, die von diversen Reparaturen stammen, sowie die drei geschmiedeten, lappenförmigen Winkel zur Befestigung der Brüstung sind teilweise leicht korrodiert.

Die geschmiedeten Eisenwinkel werden grob mit einer Drahrbürste von losem Rost befreit und anschließend mit Bleiseife behandelt. Nach kurzer Einwirkzeit wird das überschüssige Öl abgenommen um ein speckiges Aussehen und eine klebrige Oberfläche zu verhindern.

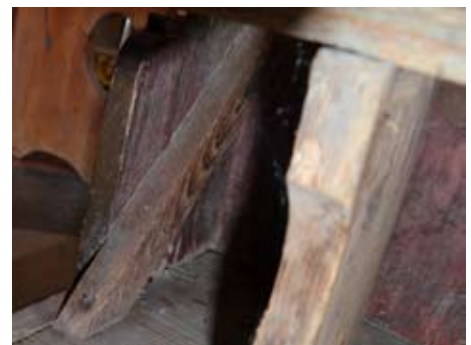
Abb.20: Befestigung durch diagonal eingestellte Leiste

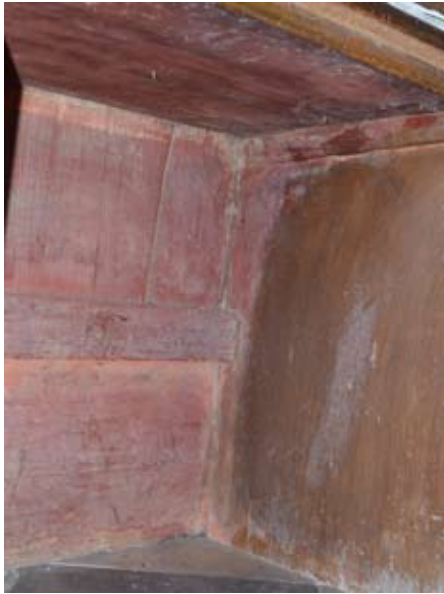
Die ursprüngliche Farbfassung des Gestühls war ein rotvioletter, deckender Anstrich. Lösemiteltests lassen als Bindemittel ein natürliches Harz vermuten. Ob es ein Muster oder sonstige gestalterische Elemente gab, kann anhand der kleinen Ausbrüche der Überfassung nicht festgestellt werden.

Abb.21: rote Erstfassung unter der Sitzbank

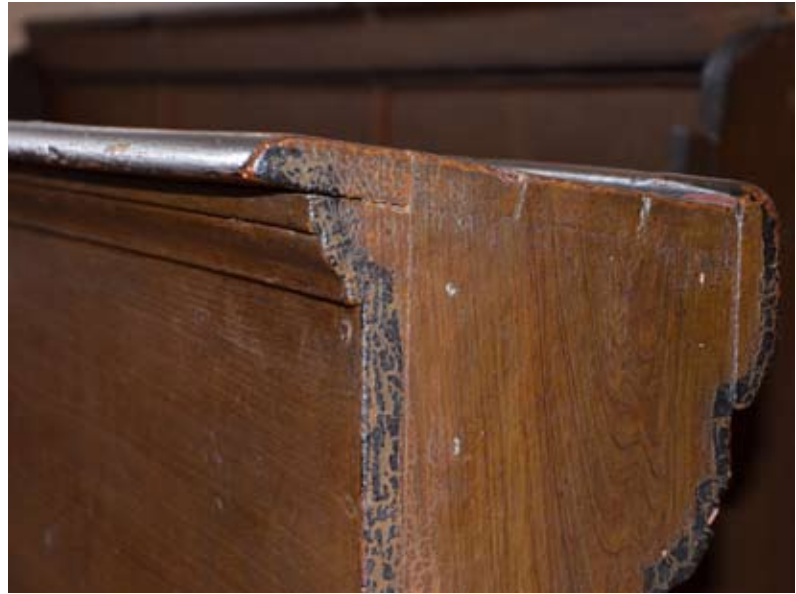
Vermutlich um 1900 wurden die Bänke, sowie andere Einrichtungsgegenstände in der Kapelle aus Holz, mit einer Holzimitationsmalerei in Ölfarbe gestrichen, dies ist das heutige Erscheinungsbild.

Abb.22: Eichenholzimitierende Maserierung mit schwarz eingefassten Rändern

Die Retusche der Holzimitationsmalerei wird mit Öl- oder Ölharzfarben ausgeführt. Dabei werden Ausbrüche in der Fassung im Umgebungston geschlossen, fleckige und beriebene Flächen können mit Lasurtechnik beruhigt werden. Kanten und Ecken, die durch die Benutzung natürlich abgerundet und berieben sind sollen nicht retuschiert werden, auch Craqueleés durch Fröhschwundrisse werden belassen.

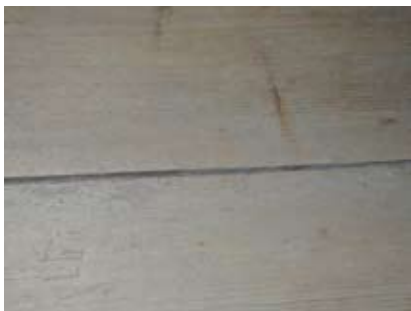
Abb.27: Podestdielen ohne Belastung

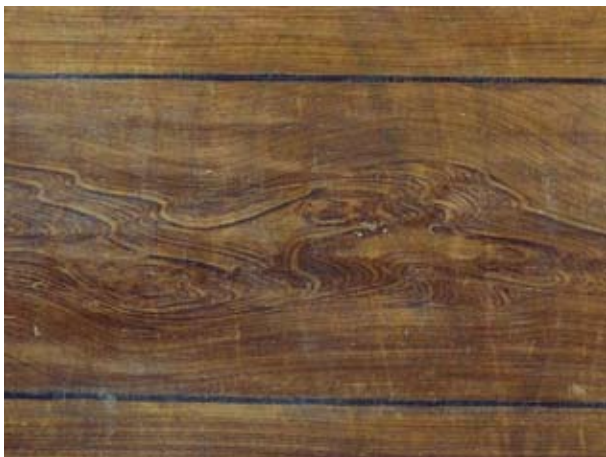
Die verm. ölgebundene Maserierung ist weitgehend intak und zeigt ein durchaus ansprechendes Erscheinungsbild. Beeinträchtigend wirken Verschmutzung und Vergrauung der Oberflächen, teilweise schon bei der Anfertigung entstandene Frühschwundrisse und Craqueleés sowie Ausbrüche und abgeriebene Kanten.

Abb.39: Maserierte Brüstung

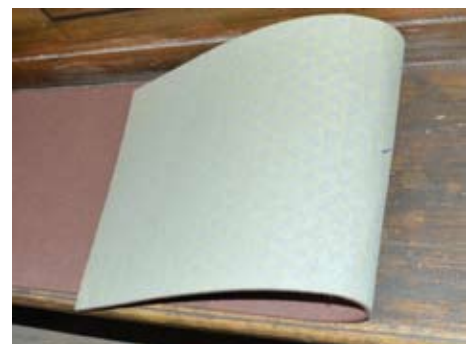
Abb.43: Aufgelegte Sitzmatte aus Filz

Die lose auf den Sitzflächen liegenden Filzmatten können wiederverwendet werden. Bei der Anfertigung von neuen Sitzunterlagen ist darauf zu achten, dass keine Materialien an der Unterseite verwendet werden, die mit der Ölfarbe reagieren oder abrasiv wirken. Die Auflagen dürfen nicht

angeklebt werden. Eine fixe Montage ist zu vermeiden oder nur unter minimalem Eingriff in die Substanz durchzuführen.
